ESTUDO DE IMPACTO E AVALIAÇÃO DE RUA COMPLETA

Rua Joel Carlos Borges, Berrini – São Paulo

Relatório Técnico Final

Março de 2018

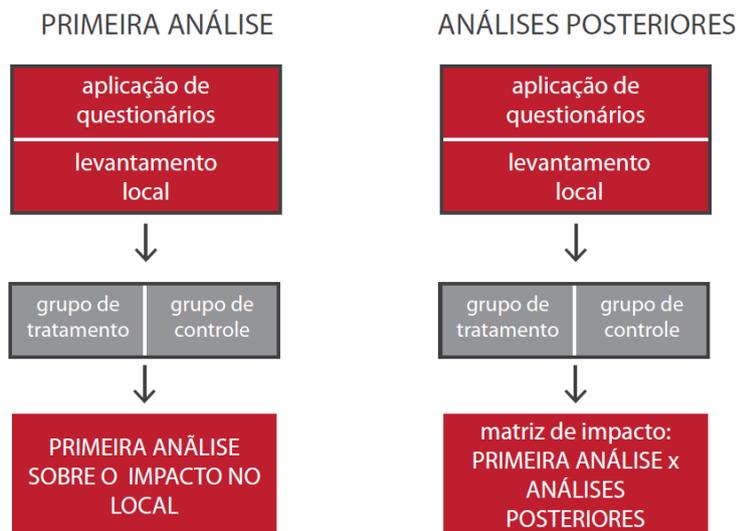
ESTUDO OBSERVACIONAL

Os dados coletados na primeira análise e aqui apresentados serão comparados com análises futuras desse estudo com o intuito de configurar uma matriz de impacto, para indicar a magnitude dos impactos observados. Serão apresentadas duas matrizes, uma do grupo de tratamento e outra do grupo de controle, para que se possa estimar o impacto da requalificação urbana no local através da comparação da diferença do impacto entre ambos os grupos. O diagrama abaixo indica a metodologia utilizada no estudo.

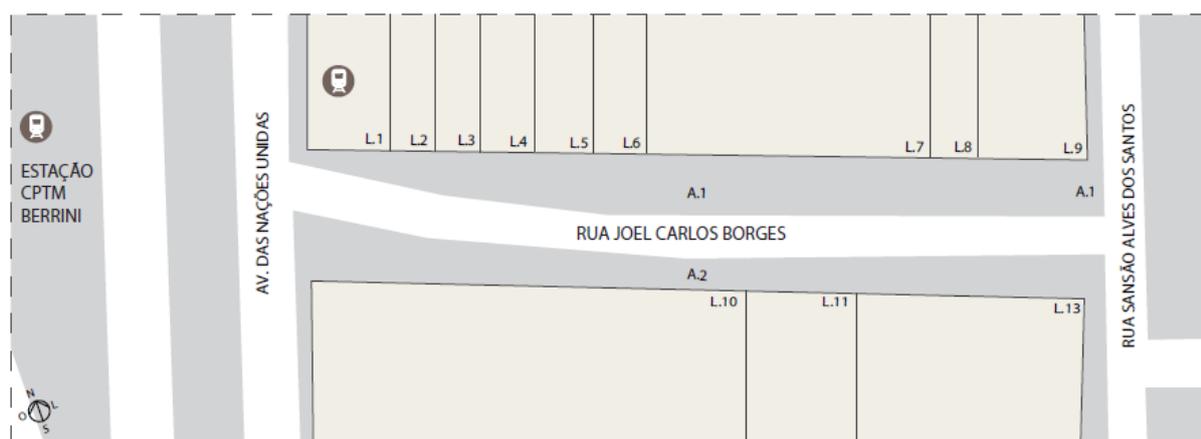
Abaixo, encontra-se o mapa com a referência dos lotes e quadras indicados na tabela com os dados coletados, apresentada logo em seguida.

Mapa com indicação de quadras e lotes identificados na Rua Joel Carlos Borges. Crédito: LABMOB.

Rua Joel Carlos Borges - dados agregados por quadra.			
QUADRA		A.1	A.2
Extensão da quadra (m)		160	160
Número total de lotes		9	3
CALÇADA - FAIXA VERDE	Largura predominante da calçada (m)	2	1,5
	Largura Trecho 1 (m)	1,9	1,5
	Largura Trecho 2 (m)	1,5	2
	Largura Trecho 3 (m)	3,7	-
CALÇADA - CONSTRUÍDA	Largura predominante da calçada (m)	1,4	1,5
	Largura Trecho 1 (m)	1,4	1,5
	Largura Trecho 2 (m)	4,5	2,2
LEITO CARROÇÁVEL	Largura predominante leito carroçável (m)	3,3	3,3
	Largura Trecho 1 (m)	3,3	3,3
	Largura Trecho 2 (m)	3,8	3,8
OBSTÁCULOS	Número total de obstáculos	8	19
BURACOS	Número de buracos	9	3
USO TÉRREO DOS LOTES	Residencial (nº de lotes)	1	0
	Hotel (nº de lotes)	1	0
	Institucional (nº de lotes)	1 ³	0
	Lojas (nº de lotes)	1	0
	Serviços ⁴ (nº de lotes)	0	1
	Bar/restaurante (nº de lotes)	5	0

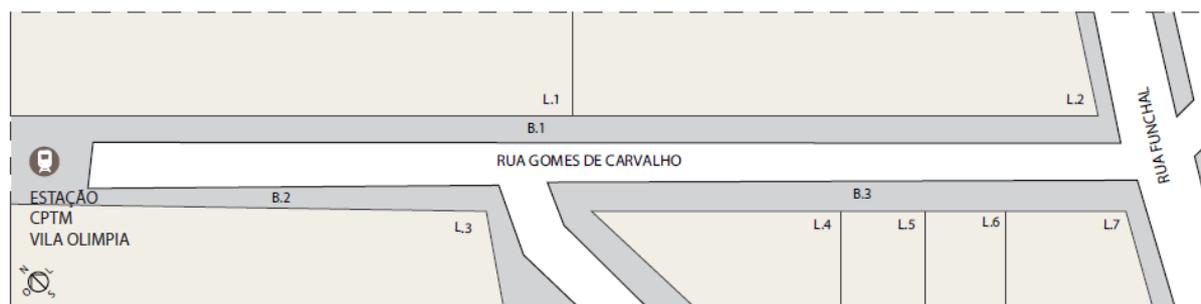
Abaixo, encontra-se o mapa com a referência dos lotes e quadras indicados na tabela com os dados coletados, apresentada logo em seguida.

Mapa com indicação de quadras e lotes identificados na Rua Gomes de Carvalho. Crédito: LABMOB.

RUA GOMES DE CARVALHO – dados agregados por quadra.				
QUADRA		B.1	B.2	B.3
Extensão da quadra (m)		200	78	110
Número total de lotes		2	1	4
CALÇADA	Largura predominante da calçada (m)	1,2	1,5	6
	Largura Trecho 1 (m)	–	–	3,2
	Largura Trecho 2 (m)	–	–	6
LEITO CARROÇÁVEL	Largura predominante leito carroçável (m)	7,1	7,1	3
	Largura Trecho 1 (m)	–	–	3
	Largura Trecho 2 (m)	–	–	3
OBSTÁCULOS	Número total de obstáculos	11 ⁹	0	13
BURACOS	Número de buracos	2	0	1
USO TÉRREO DOS LOTES	Institucional (nº de lotes)	–	1 ¹⁰	
	Loja (nº de lotes)	1	–	2
	Serviços ¹¹ (nº de lotes)	1	–	2
	Estacionamento (nº de lotes)	1	–	1
USO DO EDIFÍCIO	Edifícios com lojas (nº)	–	–	1

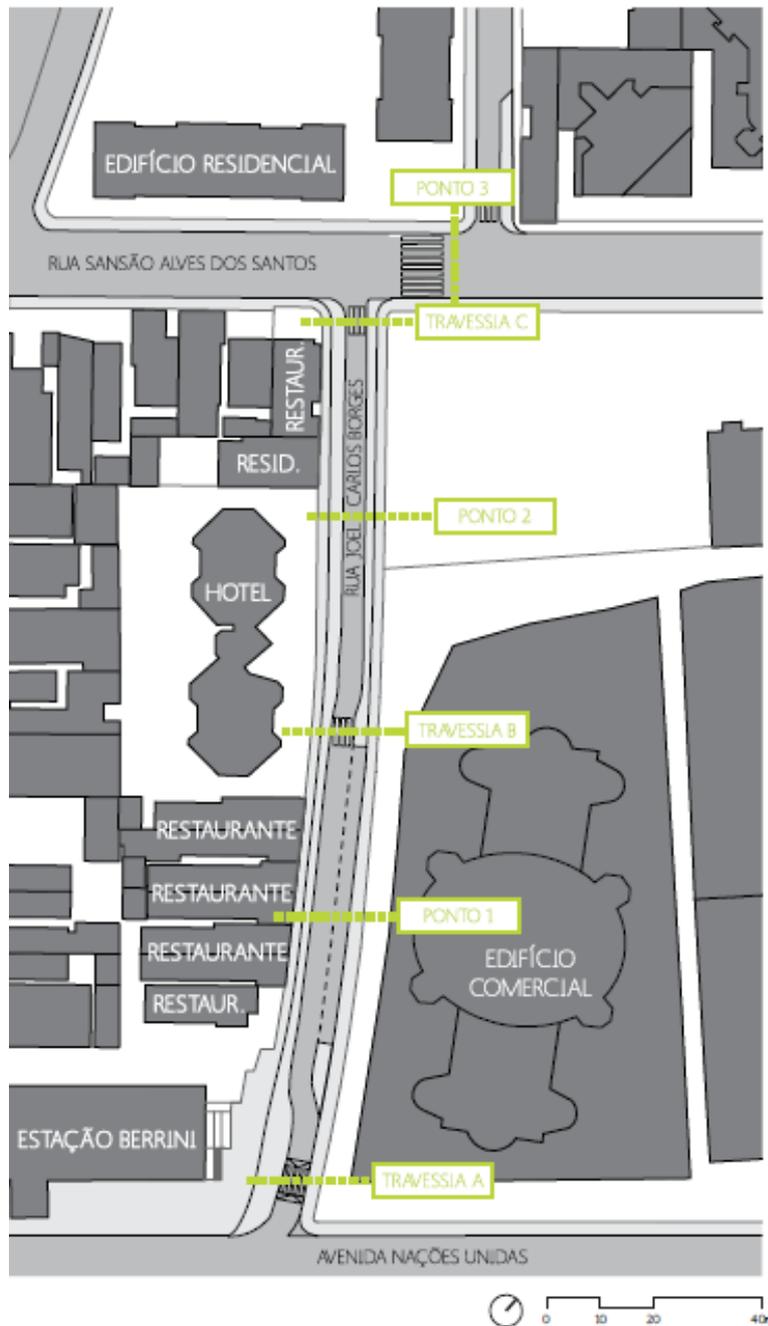
O mapa abaixo indica os pontos de medição, incluindo ponto de contagens de fluxos, permanências e travessias analisadas para a Rua Joel Carlos Borges.

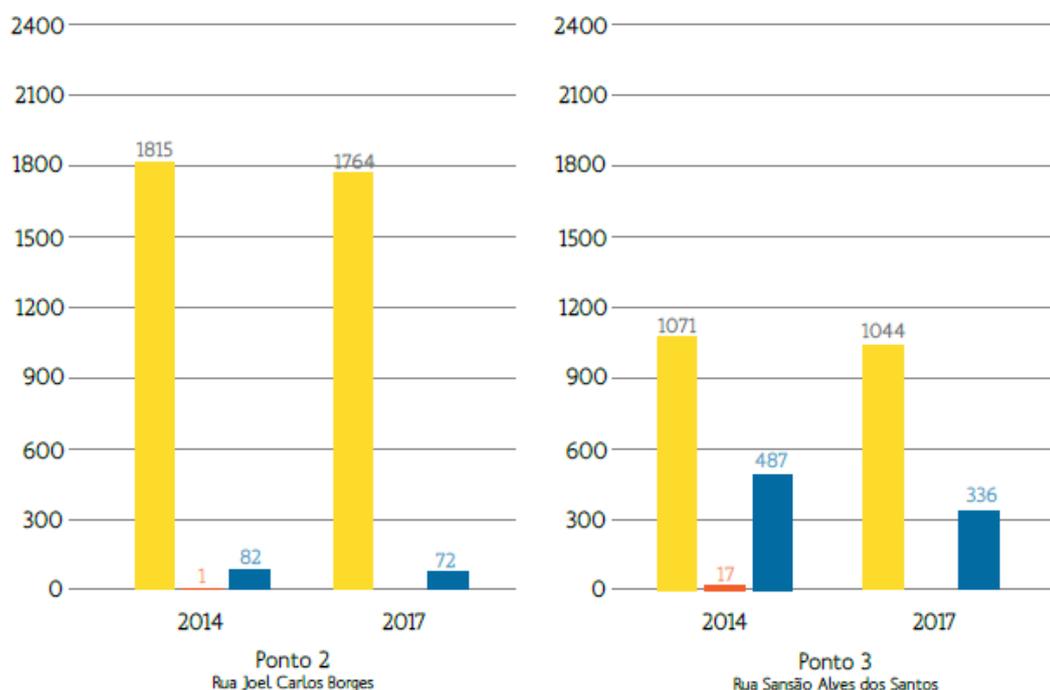
A comparação dos dados base com os atuais permite compreender, de maneira geral, se a intervenção teve algum impacto no fluxo de pedestres e veículos. Como o espaço voltado a quem caminha foi ampliado em detrimento do espaço destinado aos veículos motorizados, principalmente com relação às vagas de estacionamento, esperava-se que a intervenção tivesse atraído mais pessoas a pé e reduzido o fluxo de veículos. Os gráficos com essa comparação revelam que não houve grandes mudanças nos fluxos, mantendo-se uma proporção bem maior de pedestres em relação a veículos, cerca de 20 vezes na primeira contagem, pela manhã, e 3 vezes na segunda próximo ao horário do almoço. No entanto, é importante salientar que a insuficiência de dados coletados em 2014 compromete uma análise comparativa entre os dois cenários.

Comparação de fluxo de pedestres e veículos antes (2014) e depois da intervenção (2017). Crédito: Cidade Ativa.

As medições de fluxos de pedestres permitiram a comparação com dados coletados através de um levantamento realizado em abril de 2014. Os dados de 2014, foram coletados nos Pontos 02 e 03, na Rua Joel Carlos Borges e na esquina com a Rua Sansão Alves dos Santos, respectivamente, cerca de dois anos e meio antes da intervenção no local. Na época, o estudo

considerou um dia de medição durante uma hora para cada um dos pontos, tendo sido levantados fluxos de pedestres e veículos entre 7h30 e 8h30 na Rua Joel Carlos Borges e entre 11h45 e 12h45 na Rua Sansão Alves dos Santos.

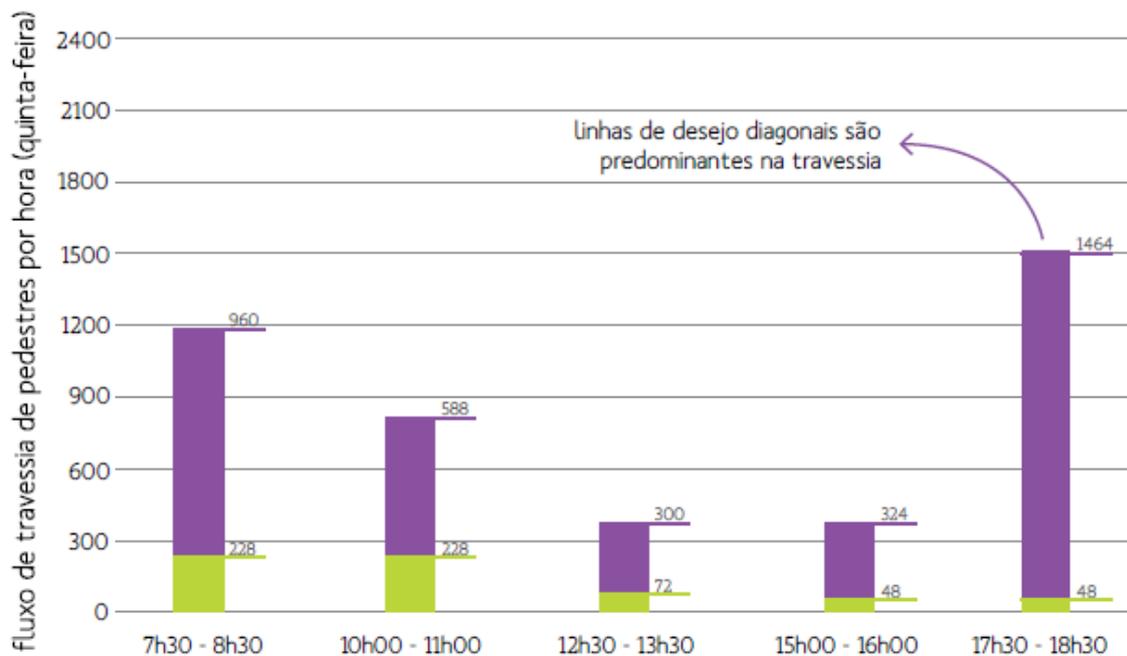
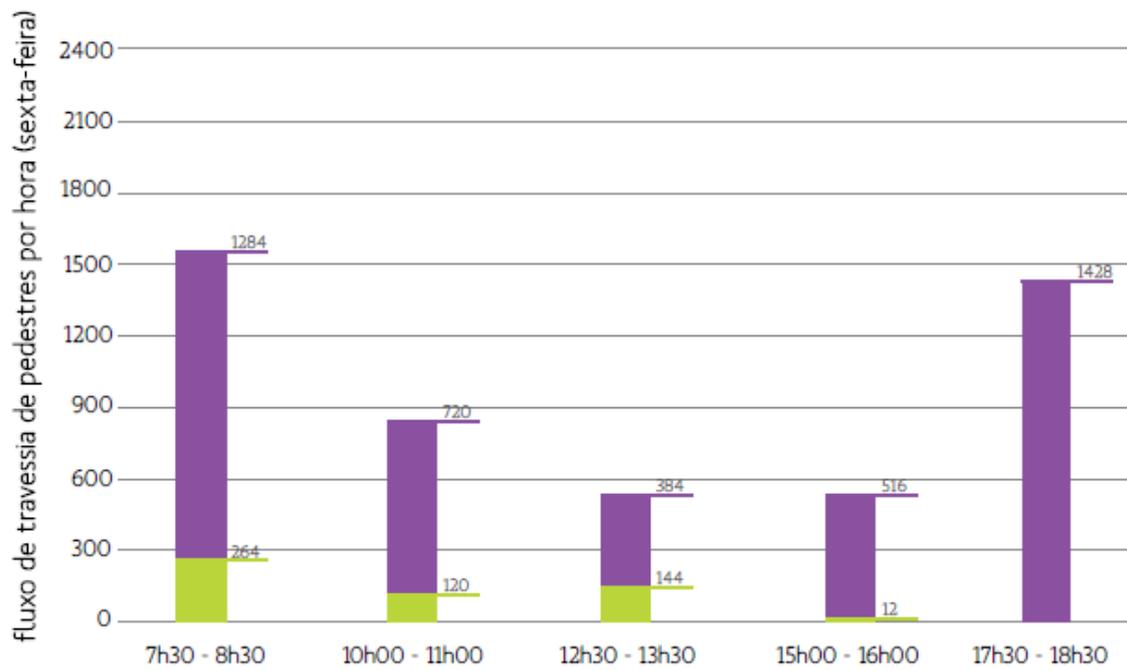
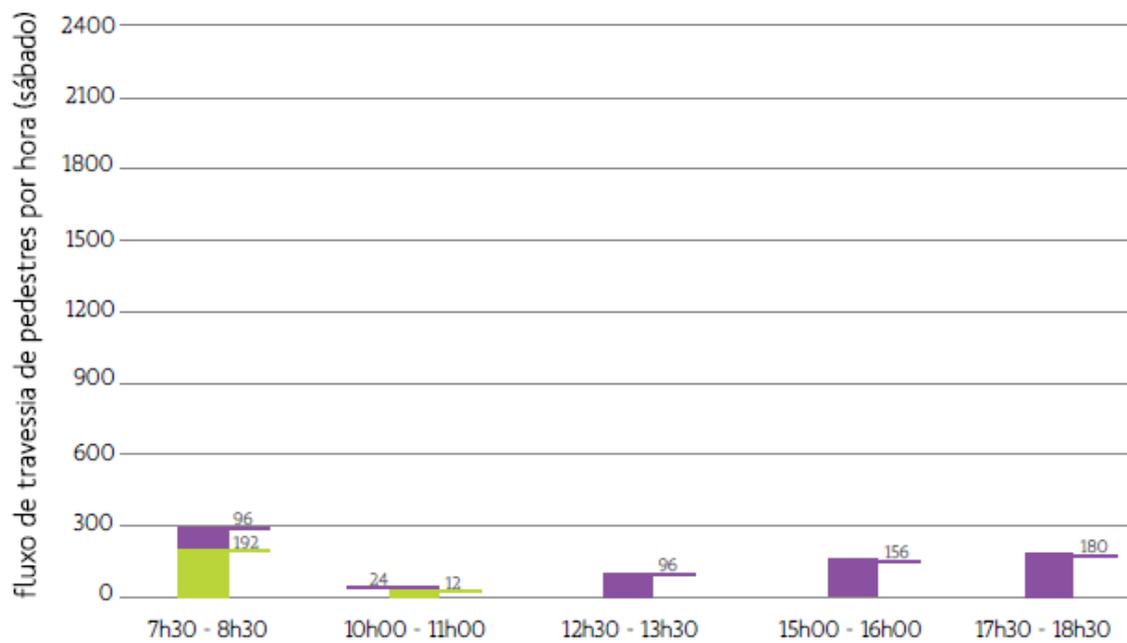
Gráficos da travessia A: Rua Joel Carlos Borges x Av. das Nações Unidas

A análise mostra que o maior fluxo se dá na Travessia A, com média de mais de 800 travessias por hora em um dia de semana, cerca de 7 vezes maior do que na Travessia B e 3 vezes maior do que na Travessia C. A Travessia B, implantada na intervenção da Rua Completa, buscou melhorar a segurança dos pedestres nas travessias no meio da quadra, já que apenas as pontas da via possuíam sinalização horizontal. Os dados revelam uma quantidade bem menor de travessias no meio da quadra, com uma média 7 vezes menor de pessoas atravessando na Travessia B do que na Travessia A durante a semana. Abaixo, são apresentados os gráficos com as médias das travessias durante a quinta-feira e com os percentuais de travessias fora e na faixa de pedestres.

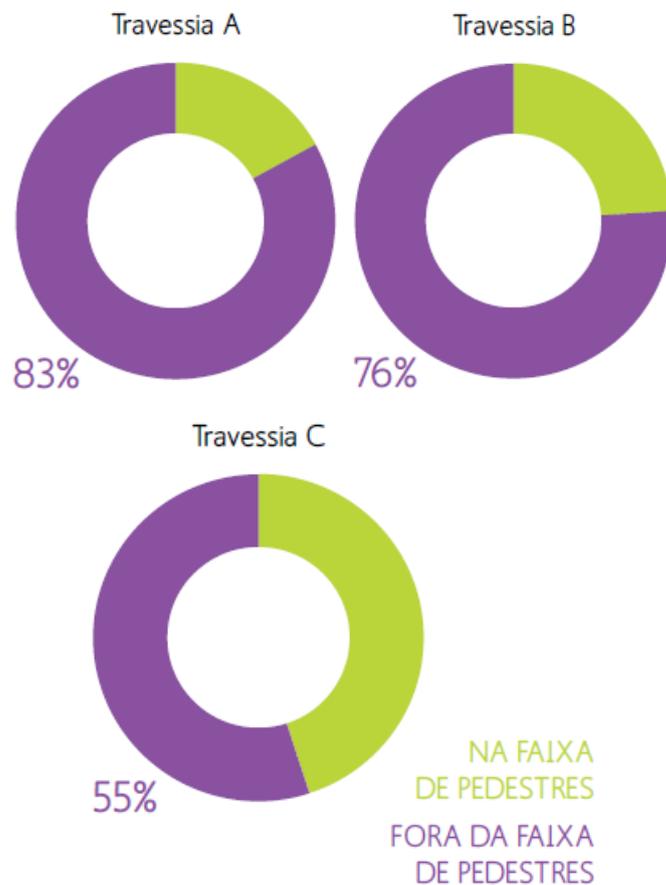
Gráfico com média de travessias (quinta-feira) fora da faixa e na faixa de pedestres – Rua Joel Carlos Borges
Crédito: Cidade Ativa.

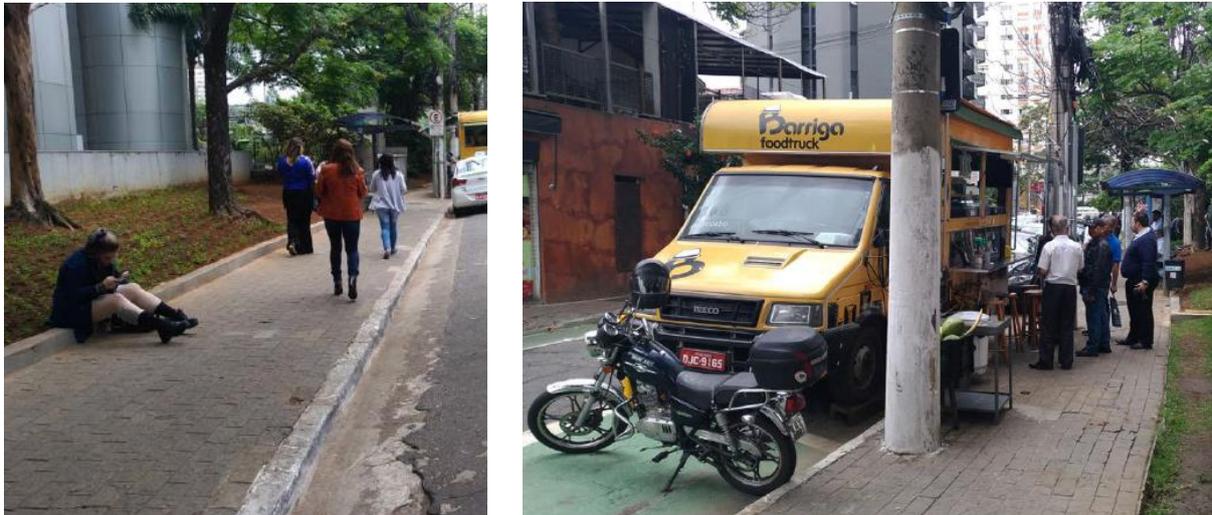
Pessoas sentadas no chão e mobiliários portáteis em frente ao *food truck* na Rua Joel Carlos Borges. Crédito: Cidade Ativa.

O objetivo desse levantamento foi o de compreender como as atividades de permanência se dão no espaço, se há mobiliário adequado ou locais previstos para sua prática na intervenção realizada na via. Com relação às atividades observadas em campo, a maior parte delas está relacionada ao comércio ambulante informal, pessoas em pé e em pé fumando. O uso se modifica ao longo do dia e horários com destaque para o fim da tarde (às 18h30) de sexta-feira: foram identificadas 148 pessoas permanecendo na via concentradas nos bares e lanchonetes da esquina com a Rua Sansão Alves dos Santos. Não há grande variedade de mobiliário urbano que apoiem tais atividades com exceção do ponto de táxi, onde foram

identificadas pessoas sentadas em alguns períodos do dia (sendo a maioria os próprios taxistas) e de bancos portáteis do *food truck*, utilizados por clientes do local. Assim como no fluxo, a permanência de pessoas também diminui no final de semana, chegando a ser 5 vezes menor já que os estabelecimentos não abrem com exceção do *food truck*.

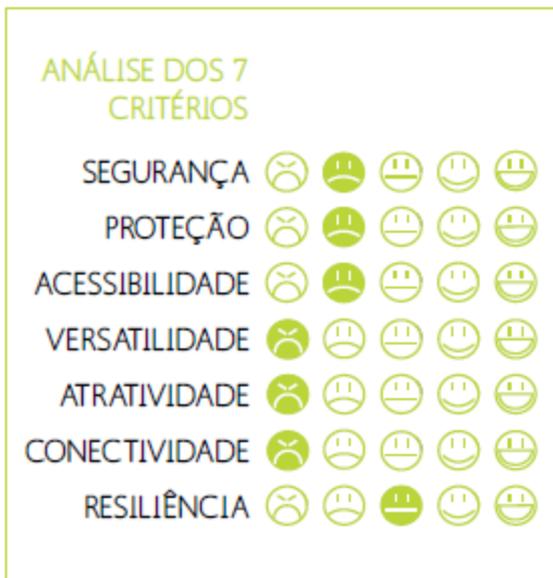
Pontuação final dos critérios avaliados. Crédito: Cidade Ativa.

A avaliação dos 7 critérios do ambiente construído da Rua Joel Carlos Borges revelou uma pontuação baixa para quase todos os quesitos. Elementos que contribuem para a diversidade conectividade e atratividade da via não foram identificados, com destaque para a falta de mobiliário urbano e espaços que incentivem diferentes atividades de permanência. Apesar da presença de árvores em um lado da via, não há conforto térmico e visual, agravado pelos muros extensos e altos dos lotes adjacentes que enclausuramos transeuntes. O critério melhor avaliado foi de resiliência e sustentabilidade, pontuando em parâmetros como a presença de áreas permeáveis, lixeiras, arborização e conservação e limpeza do espaço. Além disso, destaca-se o quesito segurança, que considera o alto e constante fluxo de pedestres, baixo fluxo de veículos e as atividades comerciais ao longo da via.

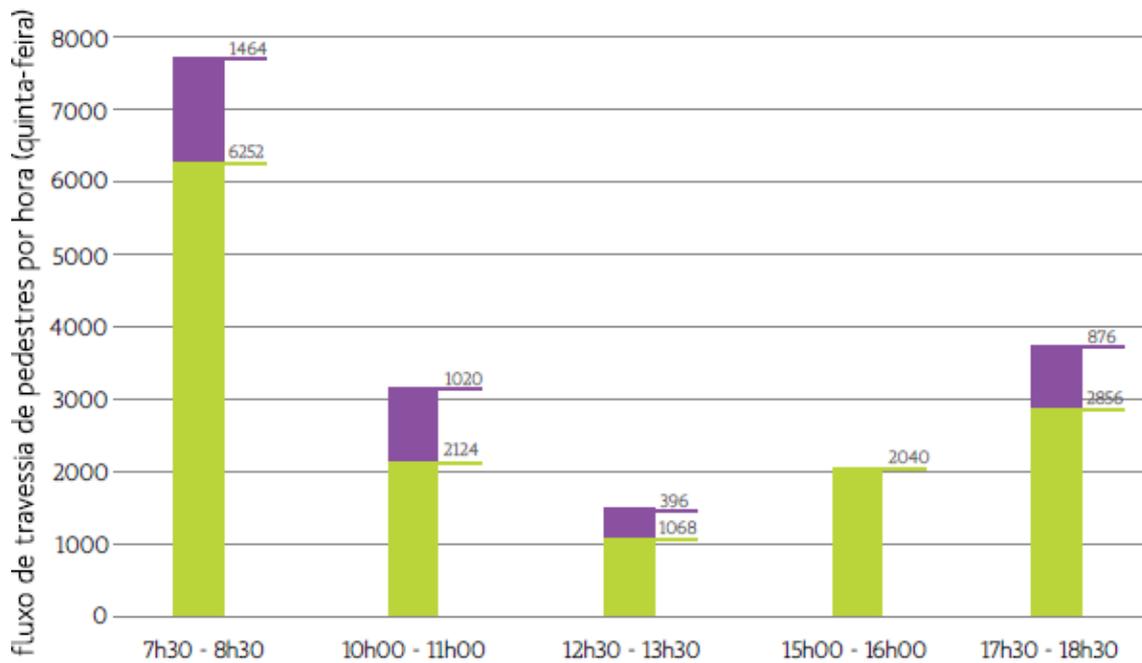
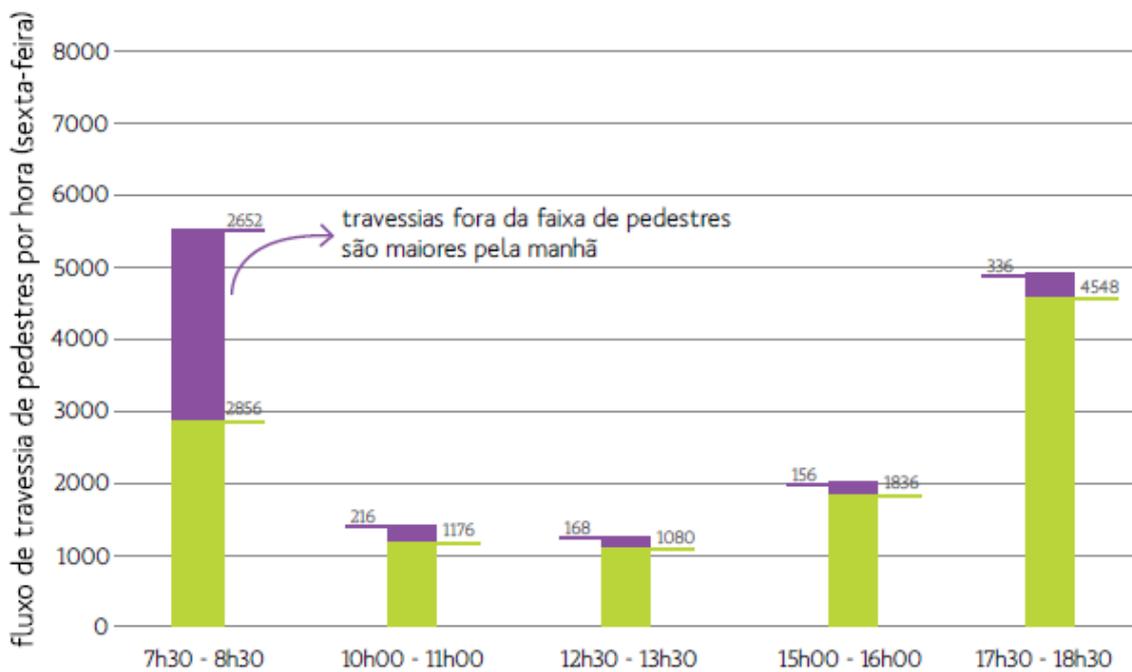
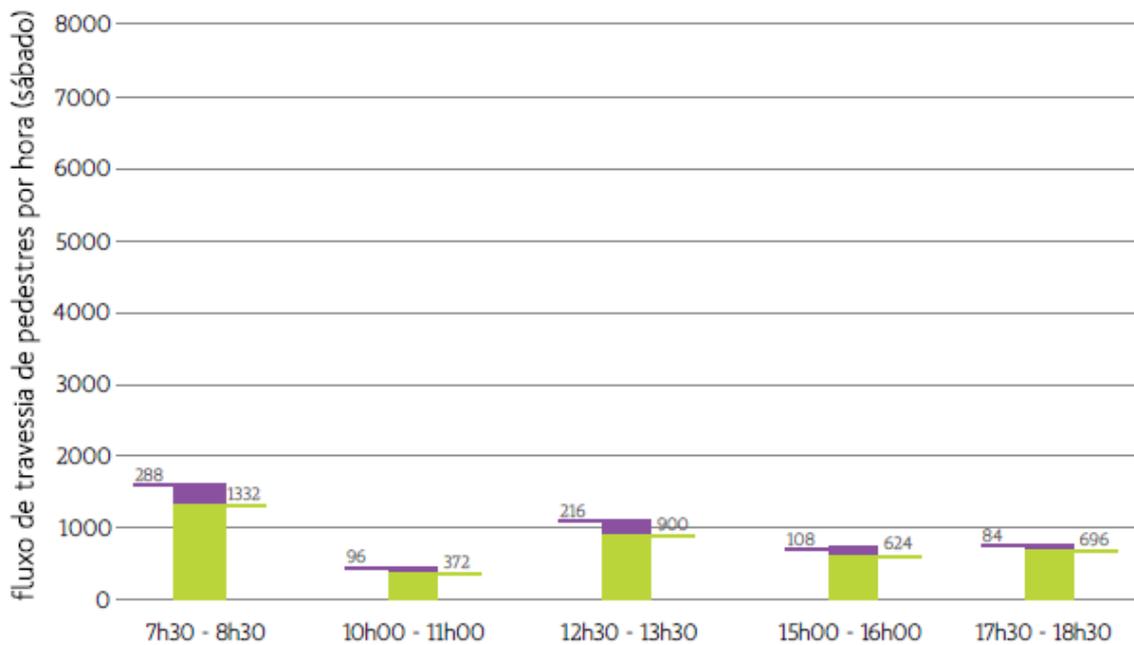
Gráficos da travessia A: Rua Gomes de Carvalho x Rua Beira Rio

Durante a análise das travessias, notou-se que o maior fluxo se dá na Travessia A, com média de mais de 3.600 travessias por hora em um dia de semana, cerca de 32 vezes maior do que na Travessia B e 2,5 vezes maior do que na Travessia C. Por ter uma baixo fluxo de veículos motorizados ao longo de todo o dia, os pedestres acabam cruzando a via em diagonal, rota mais curta e óbvia para quem caminha, principalmente na Travessia C, onde a média de travessias ora da faixa de pedestres chega a 62% na quinta-feira.

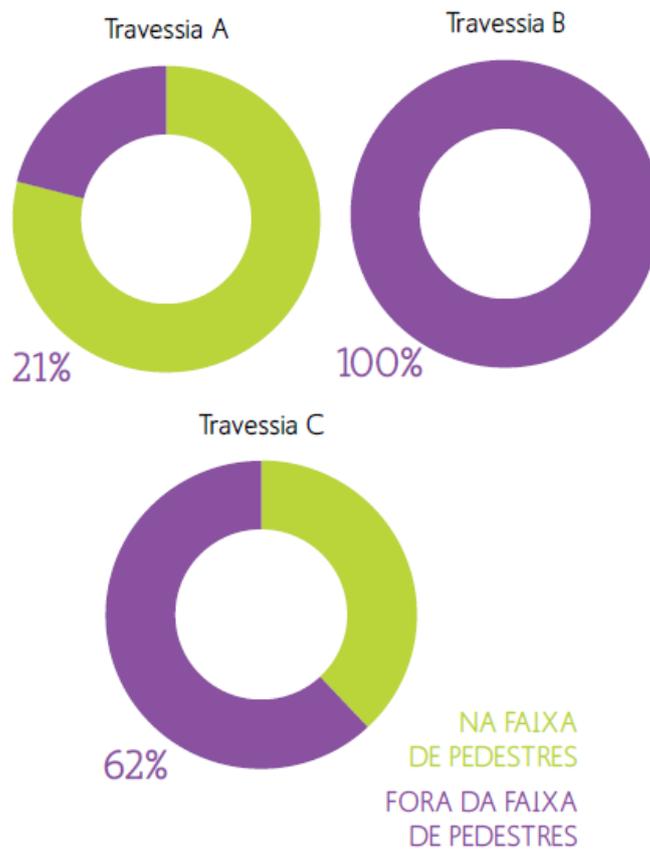
Gráfico com média de travessias (quinta-feira) – Rua Gomes de Carvalho.

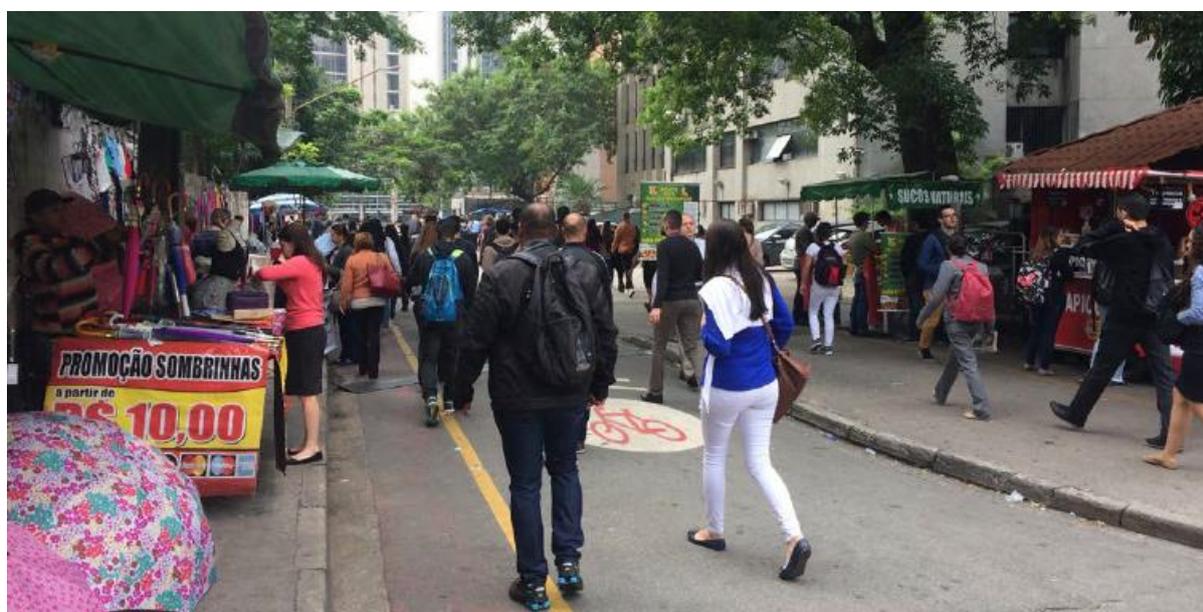
Intensa ocupação no local pelos comércios ambulantes na Rua Gomes de Carvalho. Crédito: Cidade Ativa.

Com relação às atividades de permanência identificadas, a maioria está relacionada ao comércio ambulante existente. Esse uso se modifica ao longo do dia, incluindo desde barracas

para café da manhã até churrasco e cerveja no final da tarde. Não existe mobiliário urbano ou vegetação que convidem as pessoas a permanecerem na via, com exceção de cadeiras e mesas portáteis fornecidas por alguns ambulantes que vendem comidas. Já na parte da via ao lado da saída da estação de trem, pode-se observar funcionários dos edifícios adjacentes em pé fumando durante o horário comercial, com destaque para o horário do almoço. Aos sábados, tanto o fluxo quanto a permanência de pessoas diminuem bastante, sendo as atividades cerca de duas a três vezes menor no final de semana.

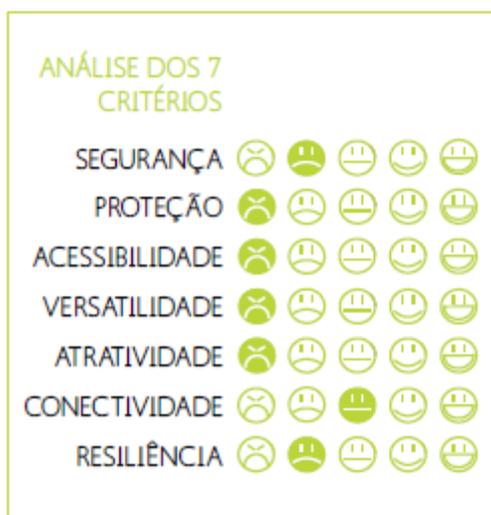
A avaliação dos 7 critérios da Rua Gomes de Carvalho resultou em uma baixa pontuação para todos os quesitos, com exceção da conectividade, que é a vocação do trecho avaliado. Parâmetros relacionados à proteção, acessibilidade, versatilidade e atratividade da via não foram, no geral, encontrados na via: não foram identificados, por exemplo, elementos para incentivar atividades de permanência, como mobiliário urbano ou faixa livre de circulação adequada para o fluxo de pessoas existente. Apesar de possuir algumas árvores, a via não oferece conforto ambiental, como sombra e redução da temperatura, para os transeuntes. Por fim, a presença de pedestres ao longo de todo o dia ajuda na sensação de segurança que, por outro lado, é afetada pela presença de altos e extensos muros de vedação dos lotes além de poucos acessos aos edifícios.
